陽成小学校区 安全指導地図（危険マップ）

平成27年5月1日現在

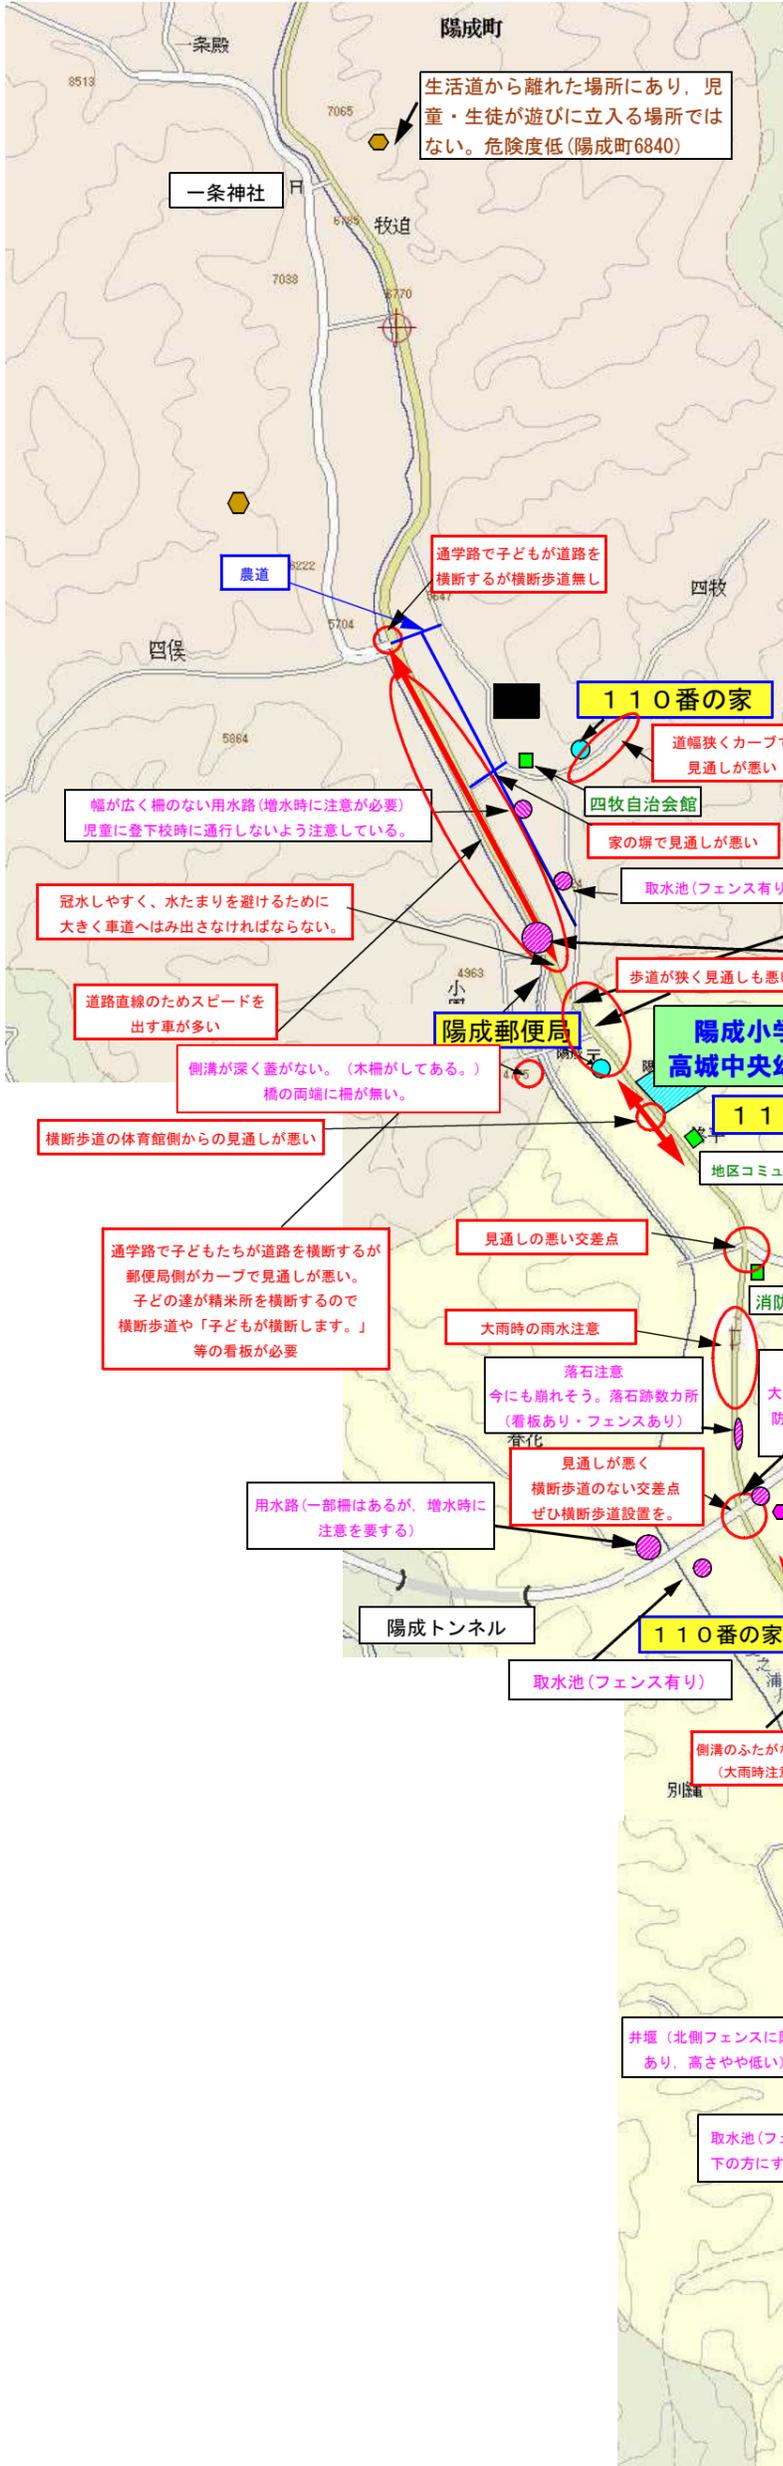
- ・陽成町6840・・・所有者が入口を戸板で封鎖（平成17年4月）
- ・陽成町岩瀬戸2878，中麦川
市教委及び建設維持課の資料により現地調査を実施したが確認できなかった。保護者，地域住民への聞き取り調査からも確認できなかった。（平成17年4月）
- ・四俣北側
地域住民からの情報により現地調査を実施し，現場確認。生活道から離れていること，壕までは藪になっており立ち入れない。（平成17年5月）

生活道から離れた場所にあり，児童・生徒が遊びに立入る場所ではない。危険度低（陽成町6840）

通学路で子どもが道路を横断するが横断歩道無し

幅が広く柵のない用水路（増水時に注意が必要）児童に登下校時に通行しないよう注意している。

冠水しやすく，水たまりを避けるために大きく車道へはみ出さなければならない。

道路直線のためスピードを出す車が多い

側溝が深く蓋がない。（木柵がしてある。）橋の両端に柵が無い。

横断歩道の体育館側からの見通しが悪い

通学路で子どもたちが道路を横断するが郵便局側がカーブで見通しが悪い。子どもの達が精米所を横断するので横断歩道や「子どもが横断します。」等の看板が必要

見通しの悪い交差点

大雨時の雨水注意

用水路（一部柵はあるが，増水時に注意を要する）

側溝のふたがない。（大雨時注意）

山と歩道の間深くぼみ有り。

井堰（北側フェンスに隙間あり，高さやや低い）

取水池（フェンス有り）下の方にすきまがある

道幅狭くカーブで見通しが悪い

家の扉で見通しが悪い

ロードミラーが柵木で隠れて見えない。

井堰（夏季に高水位となるため，注意が必要）

歩道が狭く見通しも悪い

トラックの通行が多い。路肩が狭く，歩道がない。側溝のふたがない。

見通しの悪い交差点「スピード落せ，子ども渡ります」などの看板が必要

用水路の幅・深さが大きく柵が無く増水時大変危険。（草が生えると見にくい）

見通しの悪いカーブ

街灯は数箇所設置されたが夜間は暗い。

だいぶ道幅は広がったがまだやや狭く，人通りが少ない

石が落ちてきていて危険

横断歩道のない交差点

交差点付近側溝大雨で増水時大変危険・蓋のない場所が多い。防止柵（ポール・ロープ）が部分的にあるが，ポールが傾きロープがたるんでいる。

鉄砲水・倒木の恐れ（大雨時）現在はせき止められている。
