# 入来中学校危険箇所マップ

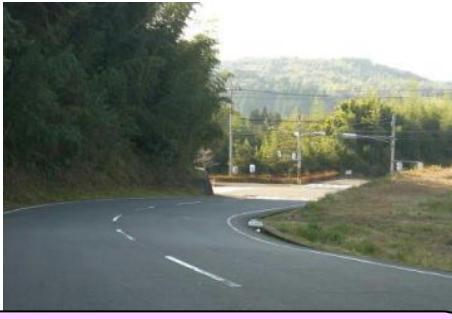
旧富士通工場横の道路  
草木が茂り、見通し悪い。下り左側は落ち葉が溜まり自転車はスリップしやすい

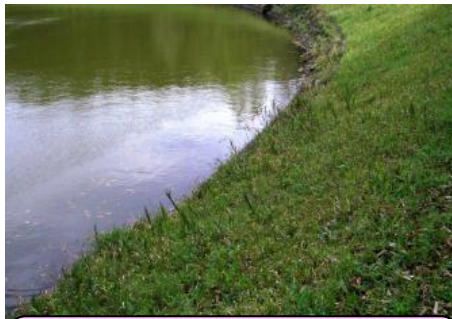
山口のため池  
池の縁が滑りやすく危険

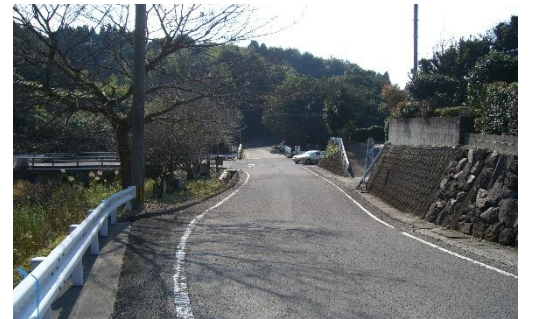
坂出橋交差点の坂道  
見通しが悪く曲がりくねった坂道

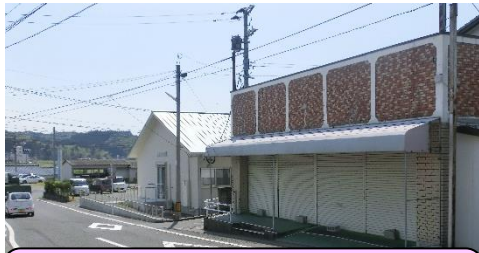
旧マルミ屋前のT字路(正門前)  
見通しの悪い狭い道路

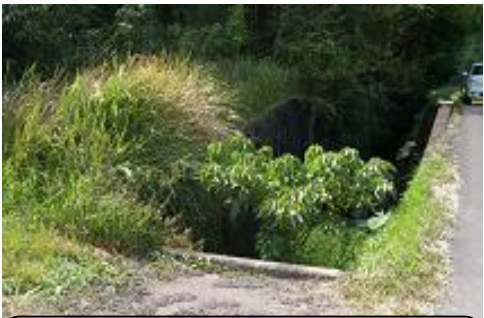
セルフスタンド付近用水路  
溝が深く草が茂っている。

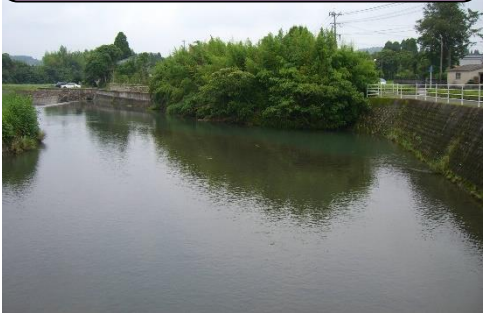
大宮神社前の堰付近  
所々に深い部分があり危険

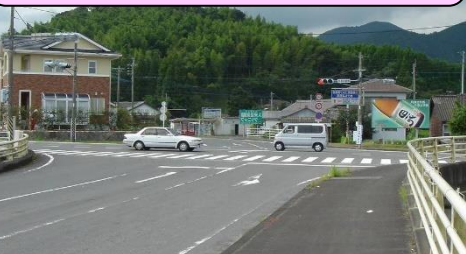
国道328日ノ丸交差点  
交通量が非常に多い交差点

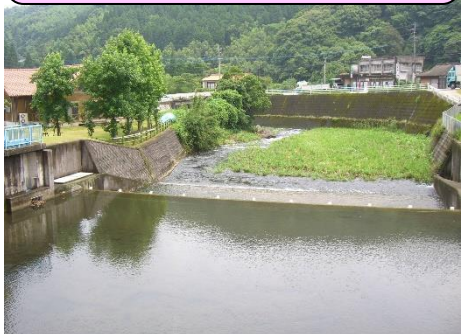
旧キンカンの里付近下流の関  
堰の所は深く危険

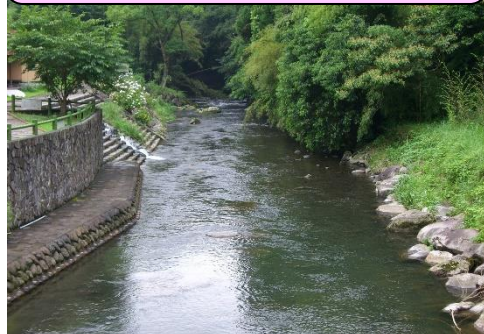
旧キンカンの里付近上流  
水量が多く流れが速く危険

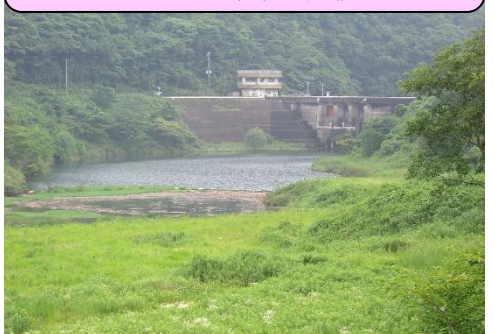
清浦ダム  
水深が深く非常に危険
