令和6年度 祁答院小学校区 危険箇所地図(1/4)

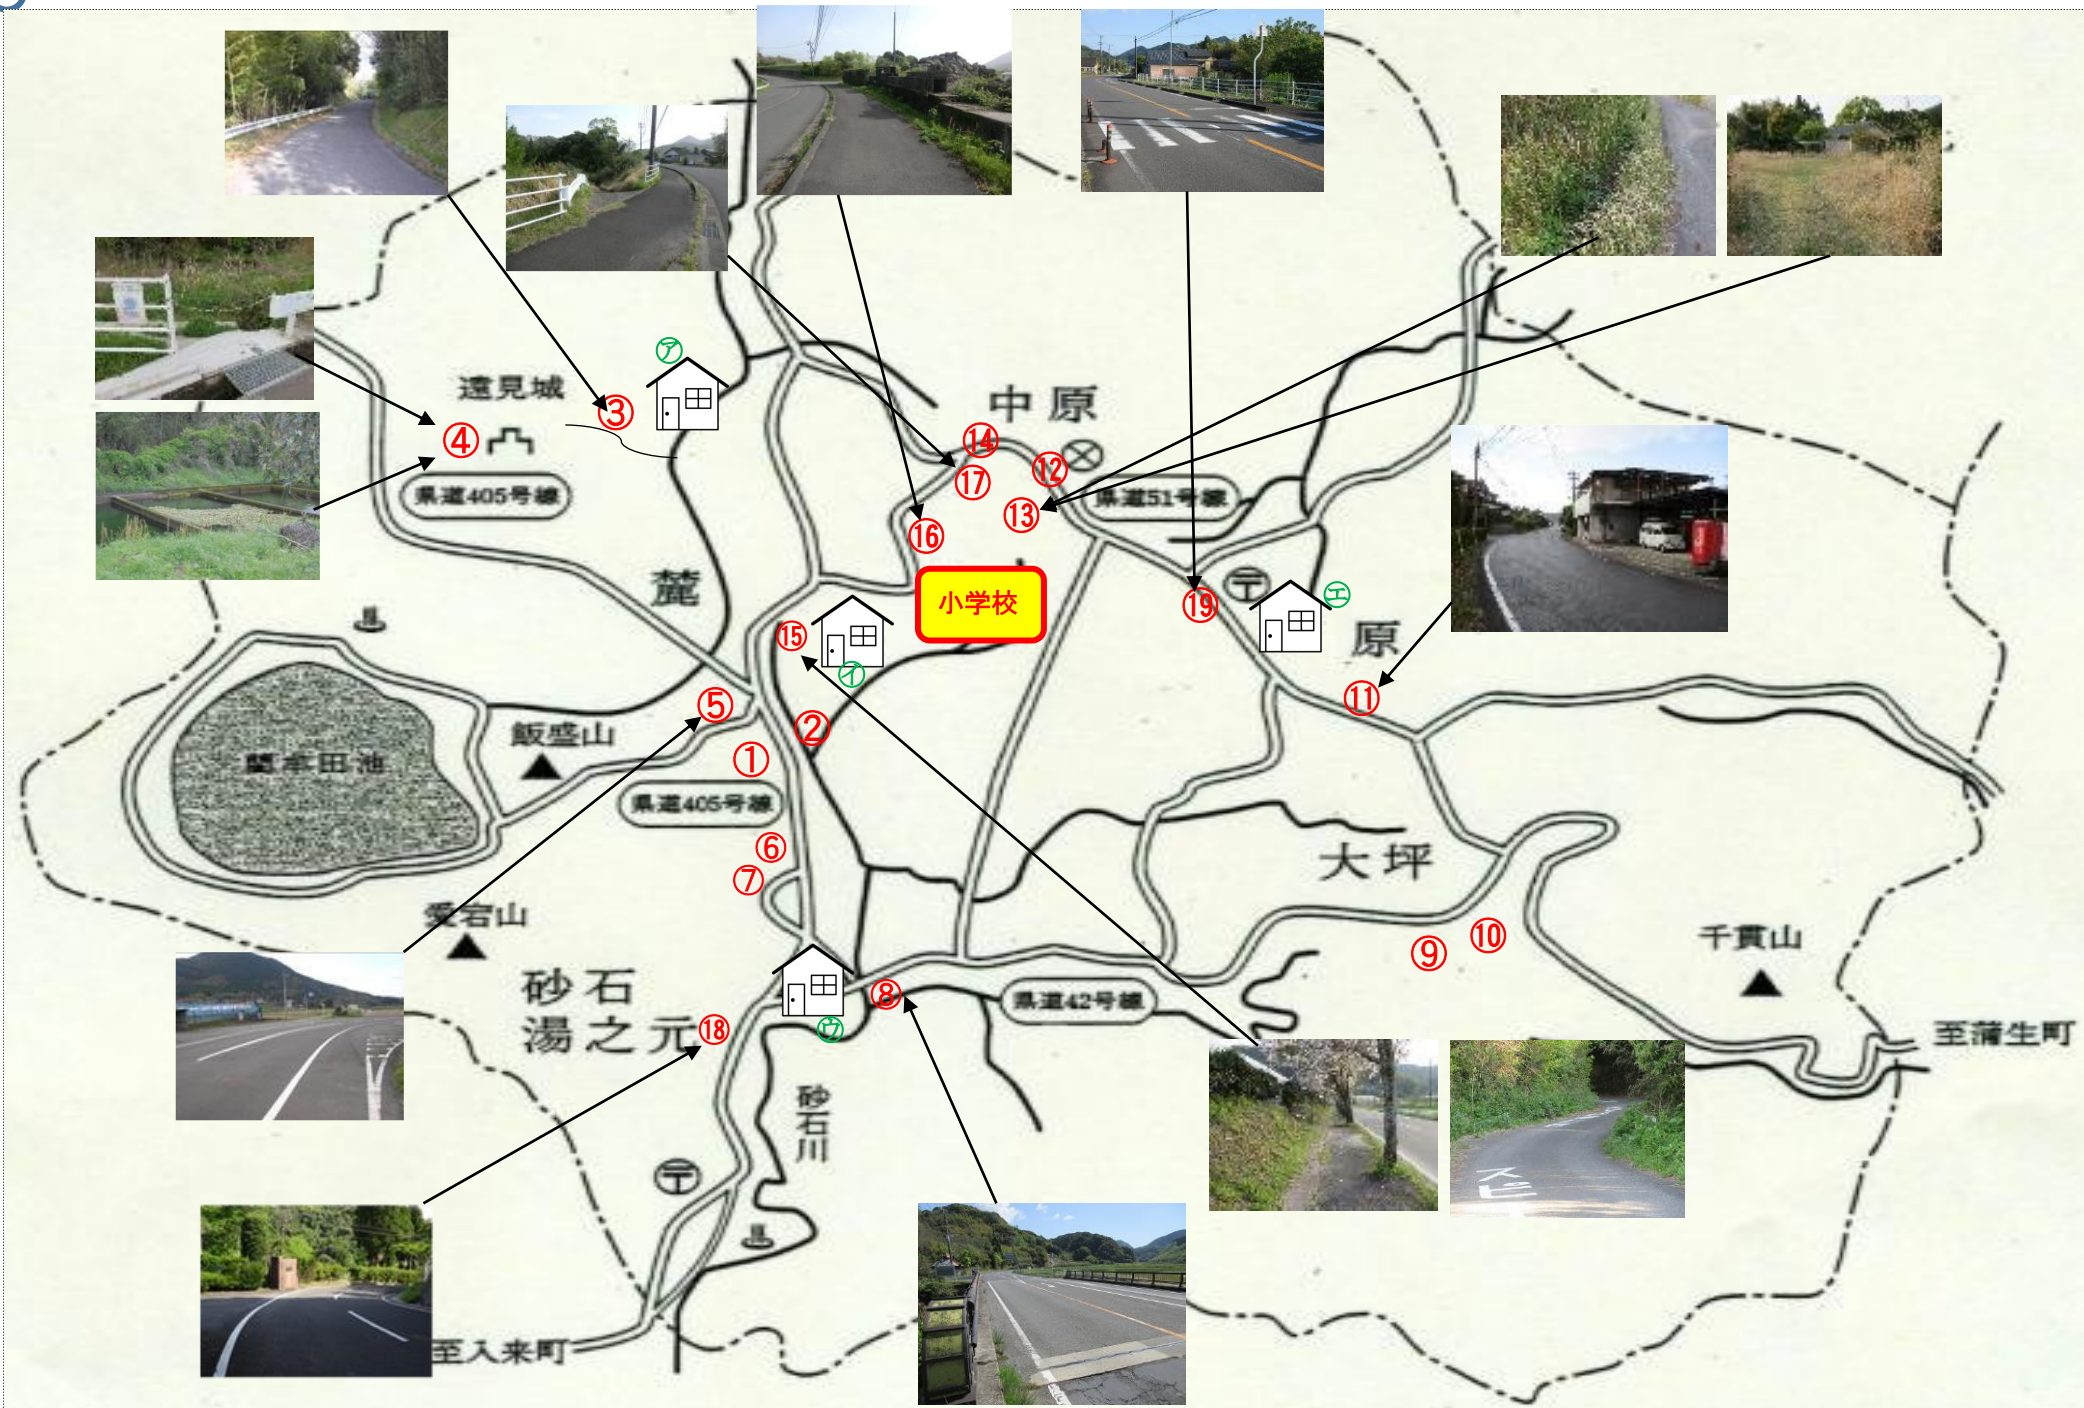
| 番号 | 危険な状況 | 番号 | 危険な状況 |
|---|---|---|---|
| ① | ・ ある程度見通しはよいが、カーブが急なため車とぶつかる危険あり。 | ⑪ | ・ 溝口商店前がカーブになっており見通しが悪い。歩道のスペースも狭く注意が必要である。 |
| ② | ・ 歩道が狭く、樺の枝がはみ出し、白線が消えているところがある。 | ⑫ | ・ 交通量が多くカーブになっているため、スピードを出す車に注意が必要。<br>・ 人家が少なく、不審者に声をかけられても、逃げる場所がない。 |
| ③ | ・ 中学生のバス停からの下校道。竹が茂り、昼間でも暗い。 | ⑬ | ・ 側溝が急に深くなっているが、雑草が生い茂り分かりづらい。以前下校中にけががあった。土砂置き場には門があるが、入ることができる。(近くに空き家あり) |
| ④ | ・ 貯水池がある。(長野さんの家の近く) 看板がうすく見にくい。 | ⑭ | ・ 交通量が多くカーブになっているため、スピードを出す車に注意が必要。<br>・ 人家が少なく、不審者に声をかけられても、逃げる場所がない。 |
| ⑤ | ・ 池口バス停前。平成21年・28年に不審者が出没したことがある。 | ⑮ | ・ 桜の根がコンクリートから出てきている。けがをした児童がいた。令和2年度に補修工事をしているが、注意が必要。<br>・ 学習田に行く坂道は、カーブで見通しが悪い。落ち葉で滑りやすくなっており、路面が濡れている時は特に注意が必要である。 |
| ⑥ | ・ 民家が少なく、何かあったときに駆け込むことができない。<br>・ 令和元年7月の豪雨でがけ崩れが発生した。現在、補修が終わっている。がけ崩れが発生しやすくなっている。 | ⑯ | ・ 下に下る道があり、その先は藪になっていて入ると危険である。 |
| ⑦ | ・ 立ち入り禁止の札がないため、自由に出入り可能。 | ⑰ | ・ ブロックなどが置いてあり、入って遊ぶと危険である。 |
| ⑧ | ・ 交通量が多く、横断がしにくい。どの車もスピードを出して通行。カーブで車が見えにくい。大型車両の往来も多い。<br>・ 橋の道幅が狭いので、歩くときは十分注意する。(車が来るときは、立ち止まって先に行かせる。) | ⑱ | ・ 見通しが悪く、車とぶつかる危険性がある。 |
| ⑨ | ・ 人通りが少ないが交通量が多い。 | ⑲ | ・ スピードを出す車や大型車両の往来も多いので、横断歩道を渡るときでも、左右の確認をしっかりとる。 |
| ⑩ | ・ 狭く暗い道である。校区ではあるが、児童は数年住んでいない。 | | |
